Laeva jõe loodusliku alamjooksu taastamise mõjud elustikule ja elupaikade kvaliteedile

Projekti Life Happyriver LIFE12 NAT/EE/000871 raames läbiviidud uuringu lõpparuanne

Eesti Loodushoiu Keskus

Tartu 2019

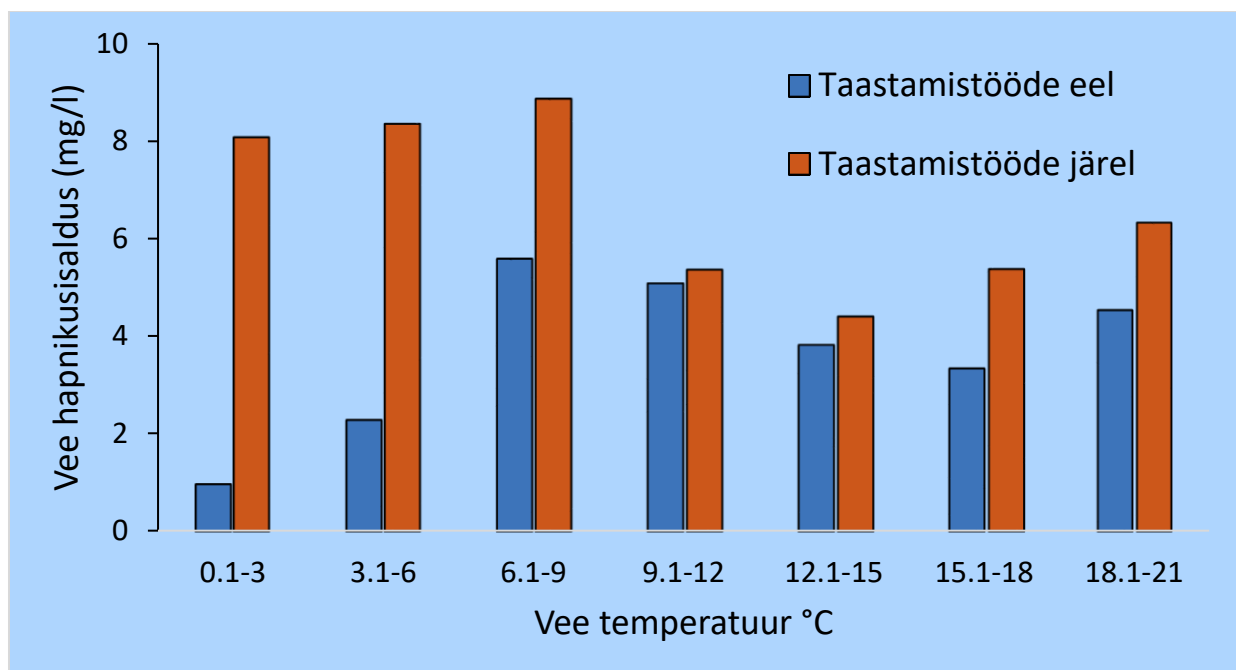
Joonis Taastamistöde mõju Laeva jõe loodusliku alamjooksu vee hapnikusisaldusele, võrreldud on muutuste suurust erinevatel vee temperatuuridel. Andmed pärinevad perioodist märts 2012 kuni jaanuar 2019.

Kalastiku jaoks üheks olulisemaks muutuseks oli vee hapnikusisalduse tõus. Muutus puudutab kõiki aastaegasid, kuid iseäranis kontrastselt avaldub see madalate veetemperatuuride juures (joonis).

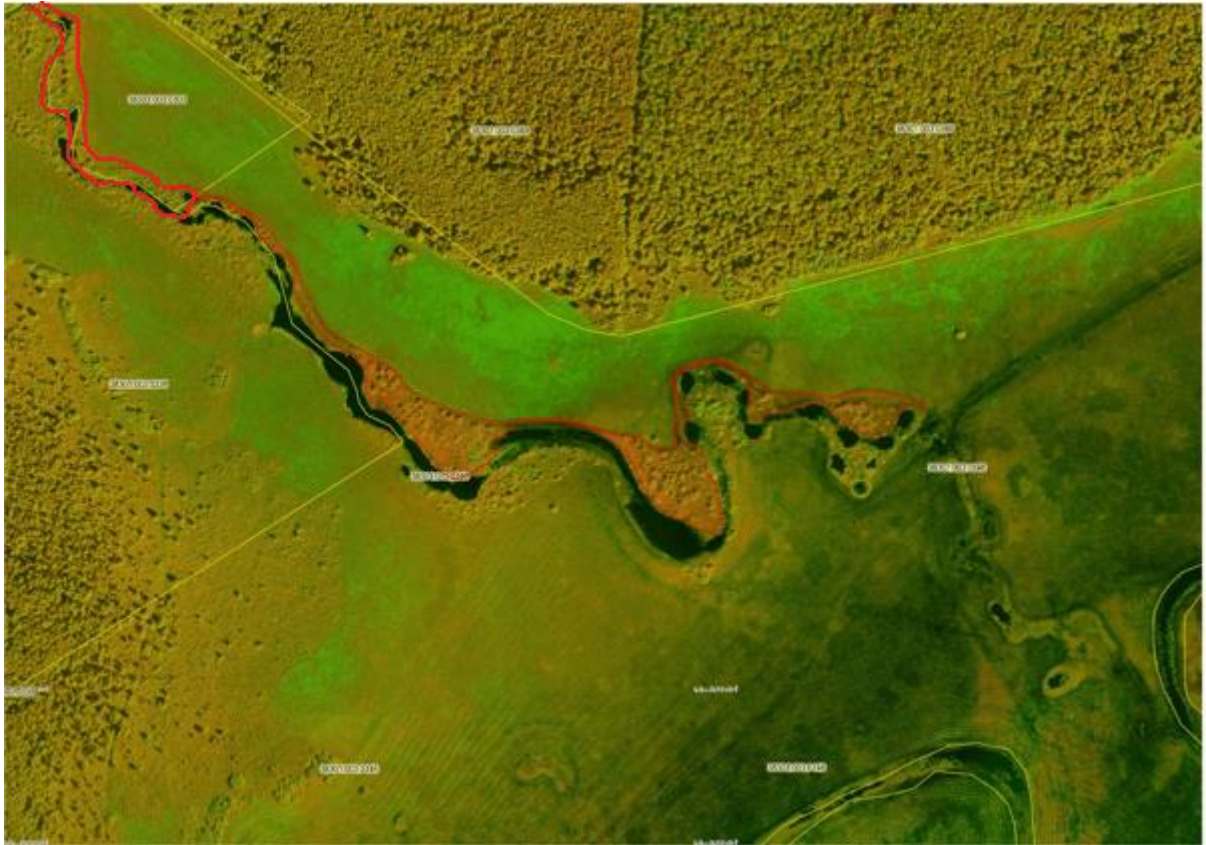
Joonis Taastatud luht enne taastamistööid ajaloolise Laeva jõe (Karisto oja) vasakkaldal, tähistatud punase viirutusega. Karisto oja alumine lõik enne ühinemist I kaevandi ja Emajõega

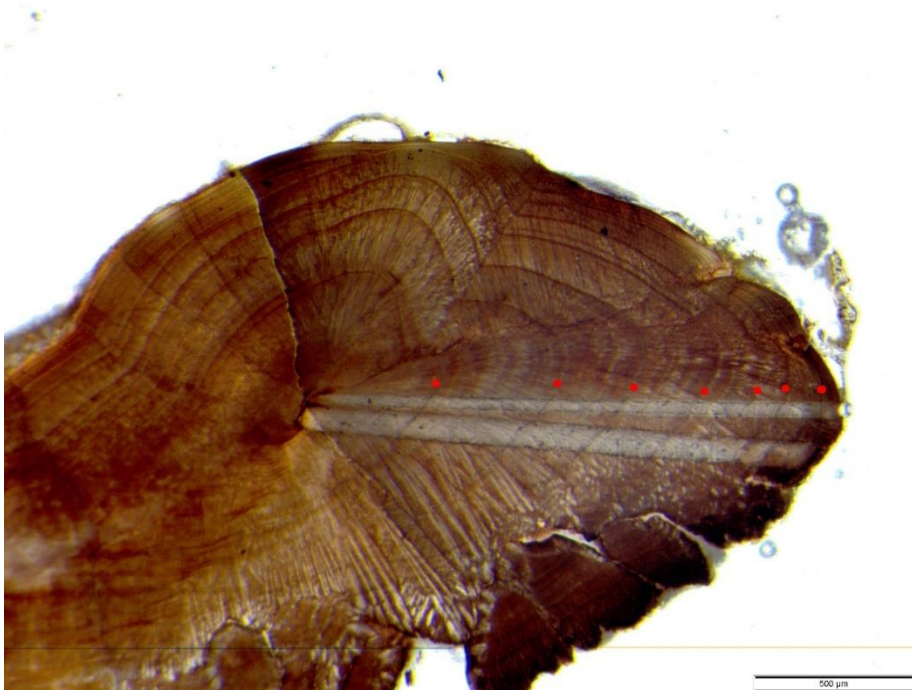
Foto Võrtsjärvest 2018. aasta septembris püütud seitsme aasta vanuse ja 67 cm pikkuse asustatud tõugja otoliidi värvitud ristlõige, kus on näha keemilise analüüsi tulemusel otoliiti lõhustatud laseri kiire kraatrid. Aastaringid on tähistatud punaste täppidega.

Projekti käigus läbiviidud uuringuks kogutud ja analüüsitud materjali põhjal saab järeldada, et üldjuhul on Haaslava kalamajandist pärit tõugjate otoliidi keemiline sõrmejalg erinev looduslikul teel koorunud tõugjate otoliitide keemilisest sõrmejäljest.

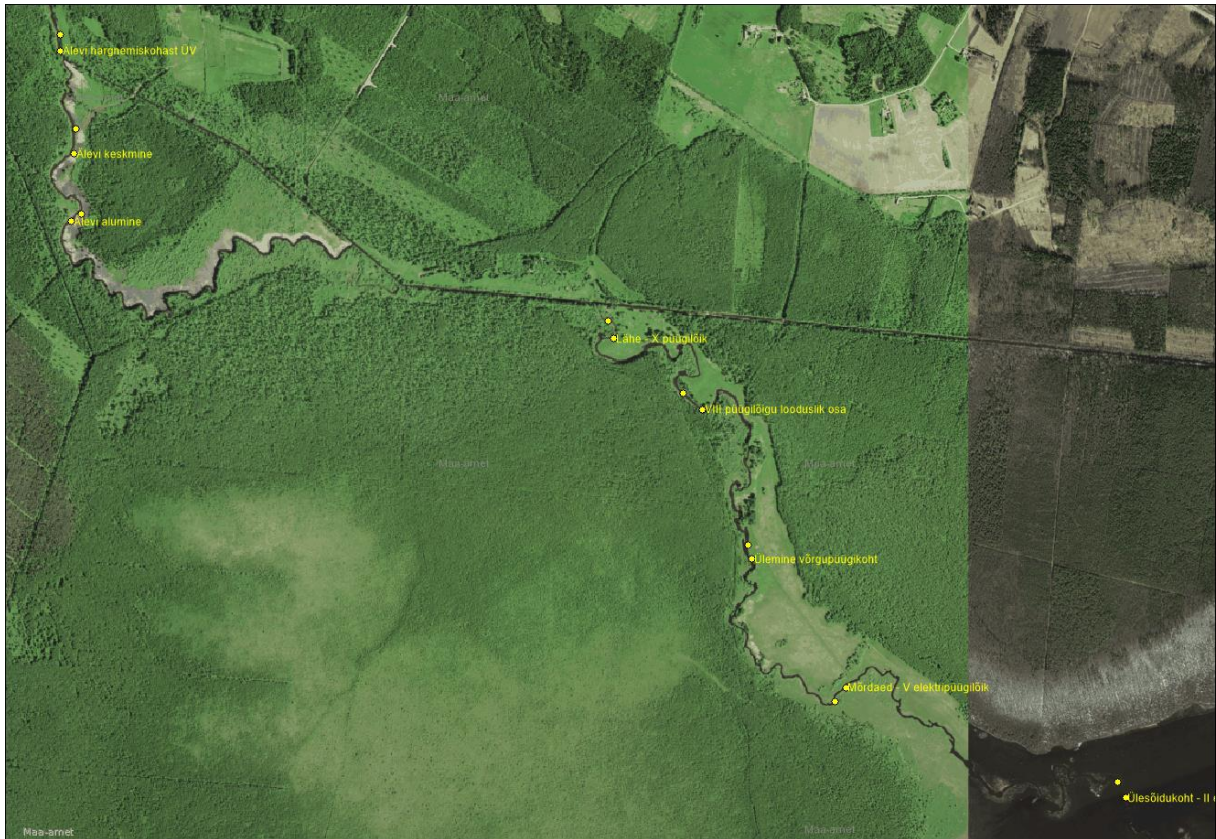
Joonis Taimestiku vaatluskohad Laeva jõe alamjooksul.

Laeva jõe vee- ja kaldataimestiku vaatlused viidi läbi Eesti Loodushoiu Keskuse poolt etteantud järgmises kaheksas vaatluskohas (allavoolu): Älevi luha ülemine vaatluslõik, Älevi luha keskmine vaatluslõik, Älevi luha alumine vaatluslõik, X lõik, VIII lõik, Karisto ülemine võrgupüügikoht, mõrdaed ja ülesõidukoht (joonis).

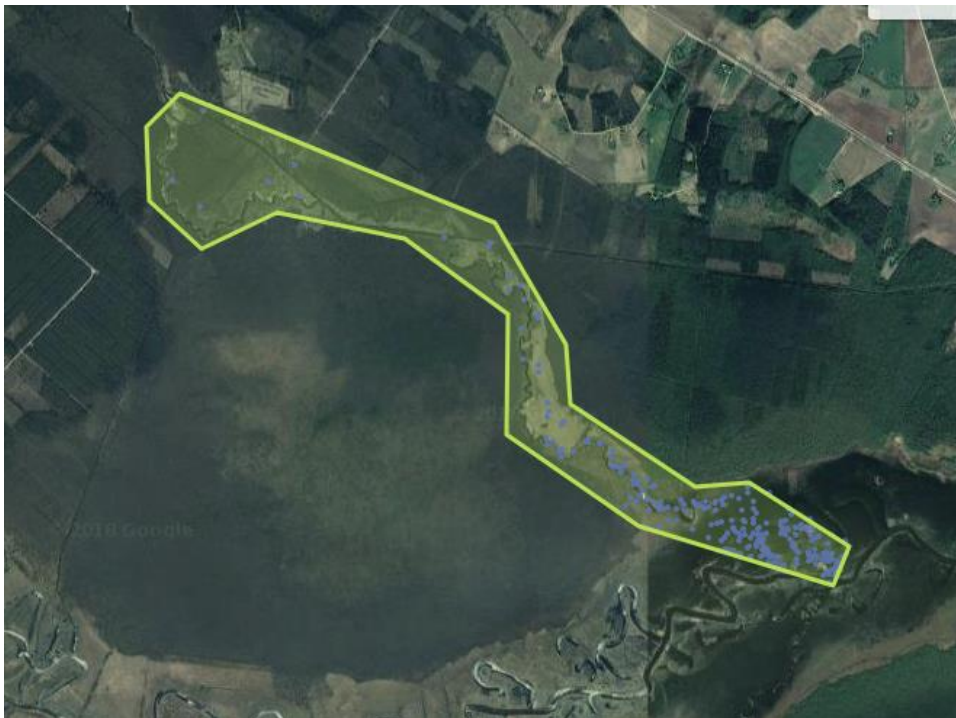
Joonis Linnuvaatlused LIFE Happyriver projektialal perioodil 2013-2018

Enim kohati kurvitsalisi, partlasi ja põõsalindlasi. Kurvitsalistele sobivad hästi jõe taastamisel tekkinud mudase pinna ja hõreda taimestikuga setete ladestamise alad. Hiljem, taimestiku taastudes, jääb alal peatuvaid kurvitsalisi vähemaks. Partlastele sobivad Aiu ja Älevi luhad nii kevadiseks rändepeatuseks kui pesitsemiseks (räga-, rääks-, piil- ja sinikael-pardile). Põõsalindlased ja tsiitsitajad pesitsevad luhaserva roostikes ja võsas. Lisaks võivad taastatud jõelõigu suurenenud kalarikkusest kalakotkas, jõgitiir, tuttpütt, hall- ja hõbehaigur. Ala võiks sobida toitumiseks inimpeglile must-toonekurele.
